**Fastighetsuppgifter**

Termiten 13

Signalstigen 12

## Bilaga 1 för kontroll av valda konstruktioner

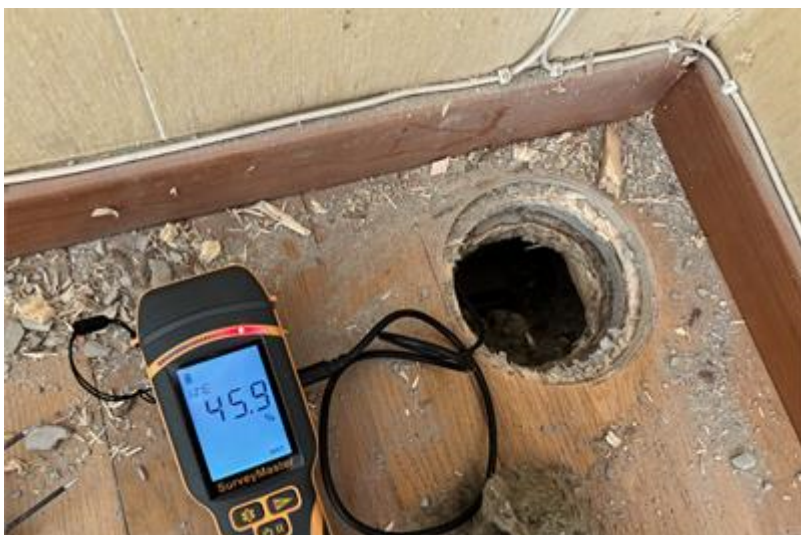
130mm provhål togs upp i golvet i vardagsrummet.

I ingjuten tryckimpregnerad spikregel uppmättes fuktkvoten till över 28% FK vilket innebär att virket är mättat.

I trä-syll uppmättes fuktkvoten till ca. 20% FK.

Avvikande lukt upplevdes från provhålet.

Det kritiska gränsvärdet för mikrobiell tillväxt brukar anges till ca 15-17% fuktkvot (FK).

Förhöjda fuktvärden över gränsvärdet uppmättes. Vidare utredning av fackman rekommenderas för att fastställa orsak, skadans omfattning samt åtgärdsbehov.
