Näsbypark 20:8

Pilfinksvägen 24

Uppdragsnummer	C18036
Besiktningsdatum	2026-03-30
Besiktningföretag	OBM Fuktteknik AB
Besiktningförrättare	Alexander Thorsén
Närvarande	Säljare
Giltig till och med	2027-03-30

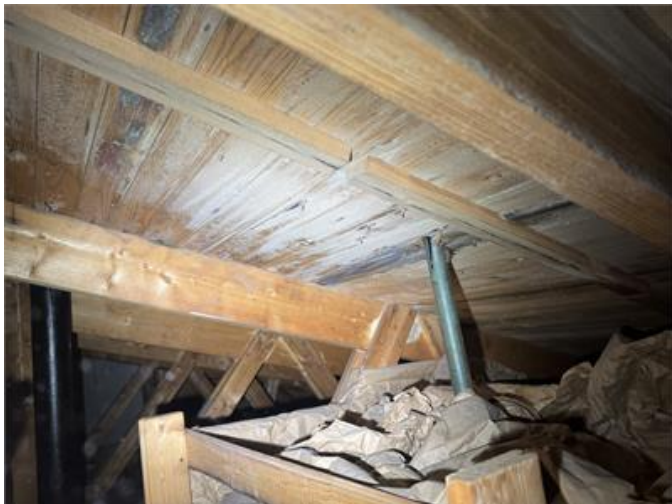
Mikrobiell påväxt noterades på underlagstak. Äldre läckage observerades runt takgenomföring för expansionkärlet.

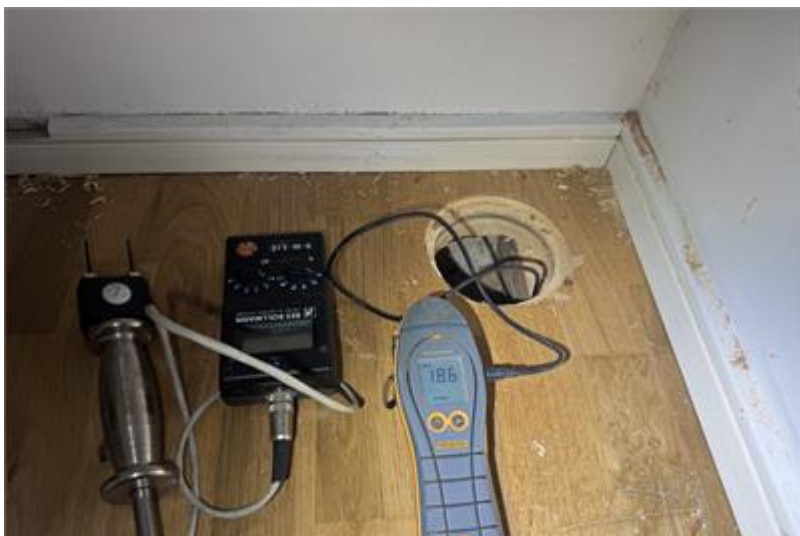
Byggnadsdel	Suterrängkällare
Konstruktionsdel	Uppreglad golvkonstruktion
Konstruktionsuppbyggnad	Parkettgolv, trägolv, golvreglar, isolering och träpallning mot betongplattan

Vid stickprovskontroll av uppreglad golvkonstruktion uppmättes fuktkvoten i golvreglar till 10–11 % FK. Fuktkvoten i pallbräda, placerad mot betong, uppmättes till 18–19 % FK.

Ingen avvikande lukt upplevdes vid konstruktionskontroll.

Det kritiska gränsvärdet för mikrobiell tillväxt brukar anges till ca 15-17% fuktkvot (FK).
