Fastighetsuppgifter

Fastighetsbeteckning
Tennsoldaten 15
Adress
Kungsvägen 17
19145 Sollentuna

**Besiktningssuppgifter**

Uppdragsnummer	AB6283
Besiktningsdatum	2025-11-24
Besiktningsservice	OBM Besiktningsservice AB
Besiktningsserviceföretag	Tom Fransson
Närvarande	Nuvarande ägare och mäklare
Giltig till och med	2026-11-24

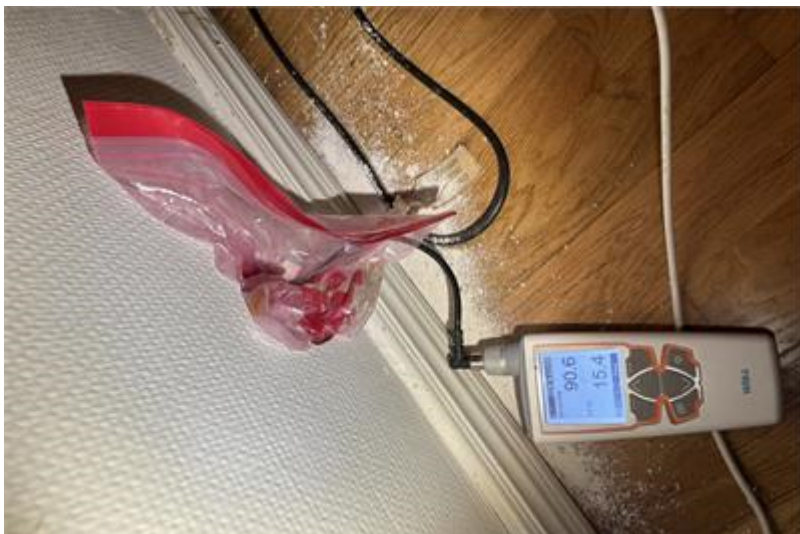
Byggnadsdel	Källare, sovrums 7
Konstruktionsdel	Utreglad vägg
Konstruktionsuppbyggnad	Utreglad väggkonstruktion med mineralullsisolering

Det förekommer utreglade väggar innanför motfyllda ytterväggar, vilket betecknas som en riskkonstruktion med avseende på fukt- och mikrobiella skador. Indikationer har erhållits att skador kan föreligga och det rekommenderas därför att en fortsatt teknisk undersökning utförs. Se även info på protokollets näst sista sida Pos. 7. och konstruktionskontroll på bilaga 1.

Fuktmätning utfördes från provhål i sovrums.

Den relativa luftfuktigheten i väggen uppmättes till ca. 90% RF och avvikande lukt upplevdes från isolering tagen ur provhålet.

Det kritiska gränsvärdet för mikrobiell tillväxt brukar anges till ca 70-75% relativ fuktighet (RF).

Förhöjt fuktvärden och avvikande lukt noterades i väggkonstruktion, åtgärdsbehov anses därför föreligga.

Notera att stickprovsmässig undersökning är utförd samt att mätvärden normalt sett kan variera över årstiderna. För att säkert fastställa konstruktionens kondition och fuktstatus måste en mer omfattande undersökning utföras.
