Orgeln 40

KLAPPERVÄGEN 20

| Uppdragsnummer | AB7679 |
| Besiktningsdatum | 2026-07-09 |

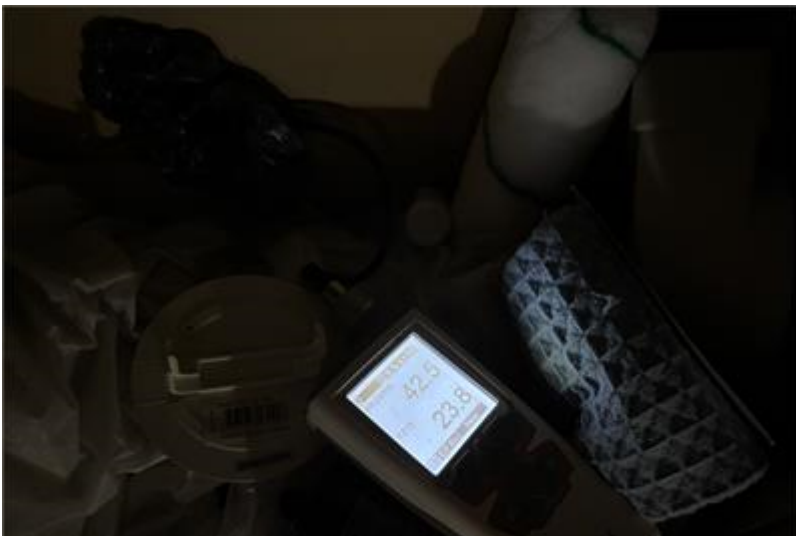
## Bilaga 1 för kontroll av valda konstruktioner

Fuktmätning utfördes från provhål i vägg vid trappförråd.

Den relativa luftfuktigheten i väggen uppmätts till ca. 42% RF.

Ingen avvikande lukt upplevdes från väggen.

Det kritiska gränsvärdet för mikrobiell tillväxt brukar anges till ca 70-75% relativ fuktighet (RF).

Inga indikationer på skador.
