Fastighetsuppgifter

Ormsta 1:421

MARMORVÄGEN 5

**Besiktningssuppgifter**

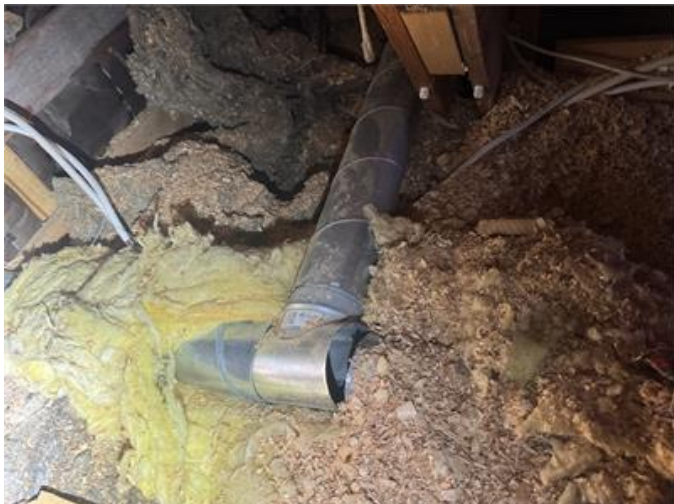
Ventilationsrör på vind som gått isär.

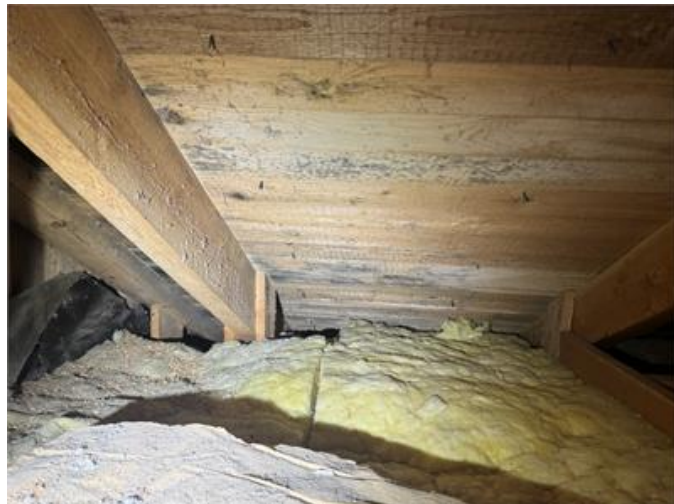
Besiktningresultat					
Bedömningssskala: 1 = Utan anmärkning, 2 = Påpekande, 3 = Bör åtgärdas, 4 = Ej besiktningbart					
Byggnadsdel	1	2	3	4	Anmärkning
Vindar					
Nockvind 1		X			<ul style="list-style-type: none"> - Mikrobiell påväxt förekommer i begränsad omfattning, vilket bör kontrolleras regelbundet så att det inte förvärras. - Avloppsavluftning via vakuumventil på kallvind. Placering/snedställd och bristfälligt fixerad, vilket ej är optimalt. - Delar av frånluftsventilationens rör på vinden är bristfälligt isolerade. - Ventilationsrör till kök har åkt isär. - Isoleringen på vinden är ojämn och kan på några ställen kompletteras där den är bristfällig.
Nockvind 2		X			<ul style="list-style-type: none"> - Mikrobiell påväxt förekommer i begränsad omfattning, vilket bör kontrolleras regelbundet så att det inte förvärras. - Vindluckan bedöms otät och bör tätas för minskat luftläckage upp till vind.

Bilden visar mikrobiell påväxt "nockvind 2".
