Runhällen 4

Örtvägen 9

| Uppdragsnummer | AB7587 |
| Besiktningsdatum | 2026-06-25 |

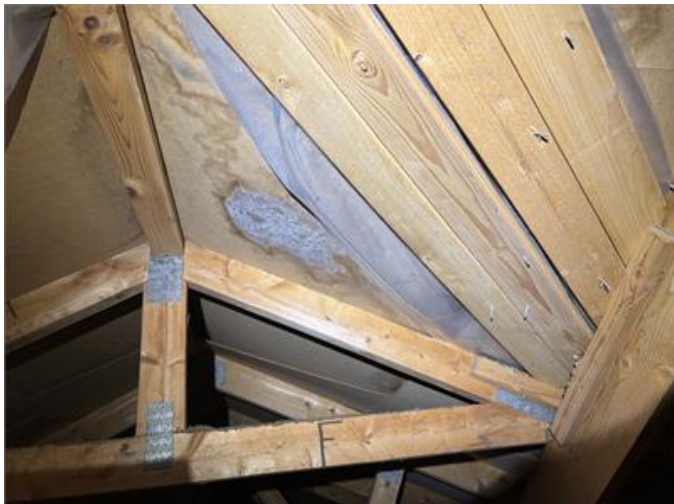
| Besiktningsresultat | | | | | |
|---|---|---|---|---|---|
| Vind | | X | | | Fuktfläckar förekommer på underlagstak, i synnerhet vid rännalar, vilket bör kontrolleras regelbundet för att fastställa om åtgärdsbehov föreligger. |

Bild visar missfärgningar på underlagstaket vid rännalen.

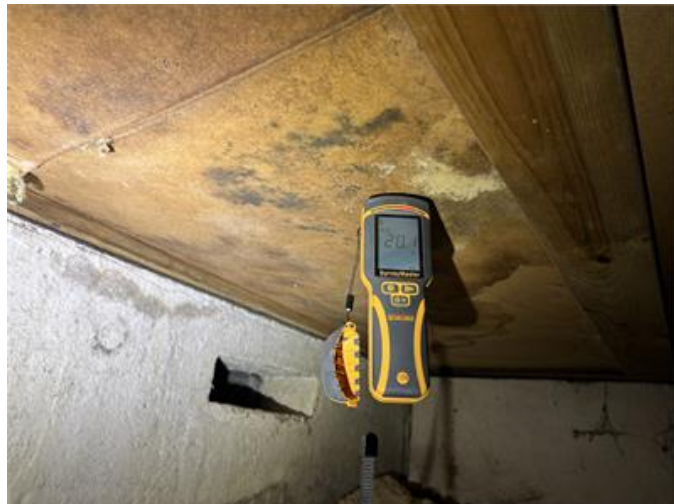
| Besiktningsresultat | | | | | |
|---|---|---|---|---|---|
| | | | X | | Missfärgningar efter läckage noterades under kök och fuktvärden över gränsvärdet uppmättes. Rekommenderar kontakt med fackman för att fastställa om skadan är pågående och ev. åtgärdsbehov. |

Bild visar missfärgningar under kök i kryppgrunden.

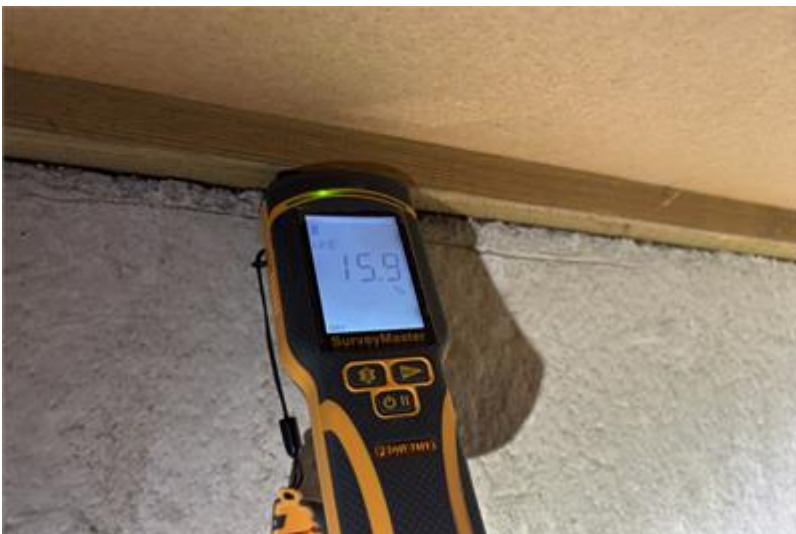
Fuktmätning utfördes stickprovsmässigt i undersida golvbjälklag.

Fuktkvoten uppmättes till ca. 15-17% FK vilket ligger i paritet med gränsvärdet.

Det kritiska gränsvärdet för mikrobiell tillväxt brukar anges till ca 15-17% fuktkvot (FK).

Åtgärder bör tas för att sänka fuktigheten i grunden.
